Vierter Zwischenbericht zur Untersuchung der Libellenfauna im Rahmen der Renaturierungsmaßnahmen am Unterlauf der Kleinen Elster im Jahr 2022

Auftraggeber: Stiftung NaturSchutzFonds Brandenburg
Heinrich-Mann-Allee 18/19
14473 Potsdam

Bearbeiter: Dipl.-Ing. Oliver Brauner
Büro f. Zoologie, Vegetation und Naturschutz
Rudolf-Breitscheid-Straße 62
16225 Eberswalde

Eberswalde, den 16. Januar 2023

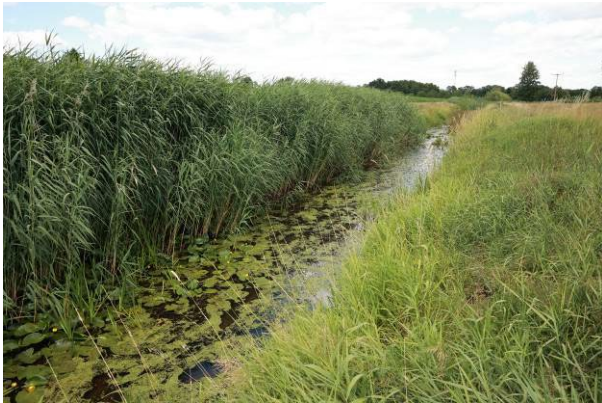
PF1: Probeflächenbeginn in Blickrichtung NO, an westlicher Uferseite mit Schilfröhricht, 12.07.2022

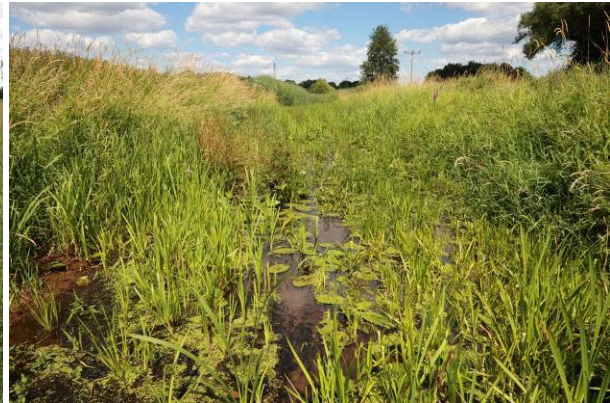
PF1: zentraler Bereich mit Blickrichtung NO, mit niedrigem Wasserstand und stellenweise dichter Helophytenvegetation, 12.07.2022

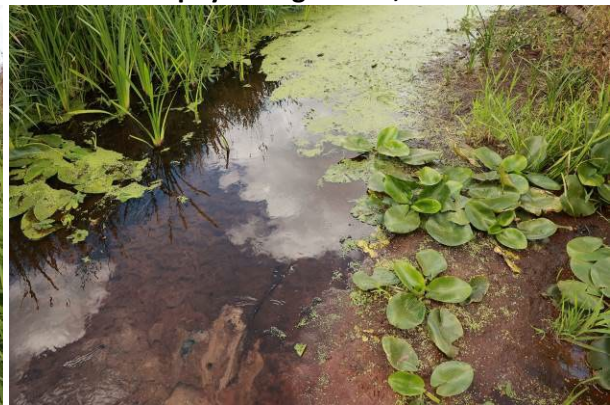
PF1: Probefläche auf Höhe der Stammholzbohle Niedrigwasserstand im September, 17.08.2022

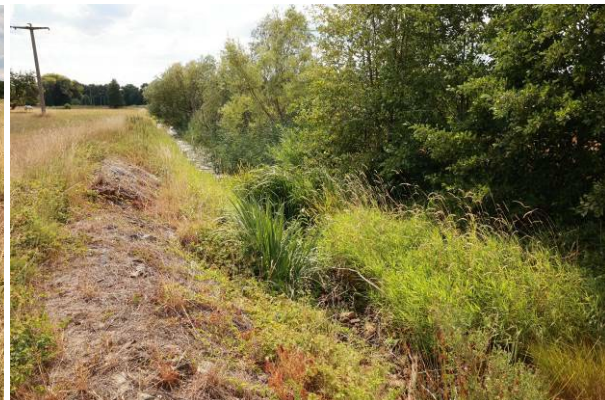
PF2: Probeflächenende (Abschnitt von ca. 10 m ganz trocken) mit Blickrichtung SW, 17.08.2022

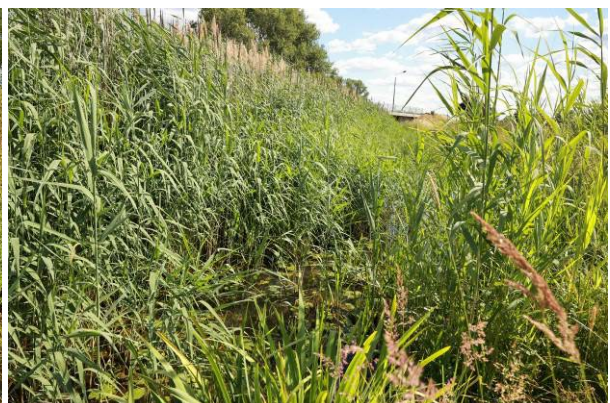
PF4: Probefläche Höhe Buhne mit dichtem Schilfbewuchs in Blickrichtung S (im Hintergrund Brücke, L 60), 12.07.2022

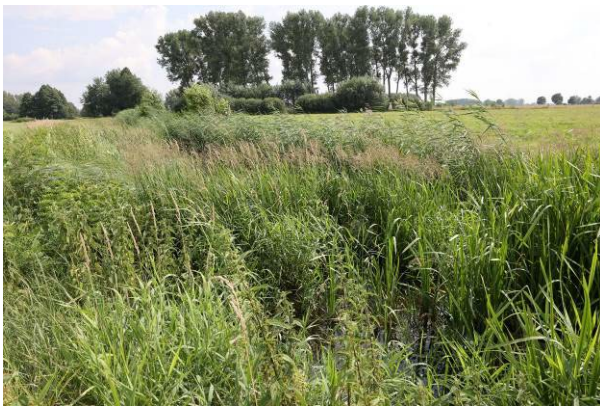
PF5: Blick auf die Abschnitte mit den Raubaumbuhnen, die im Juli 2021 bereits stärker zugewachsen waren, 16.07.2021

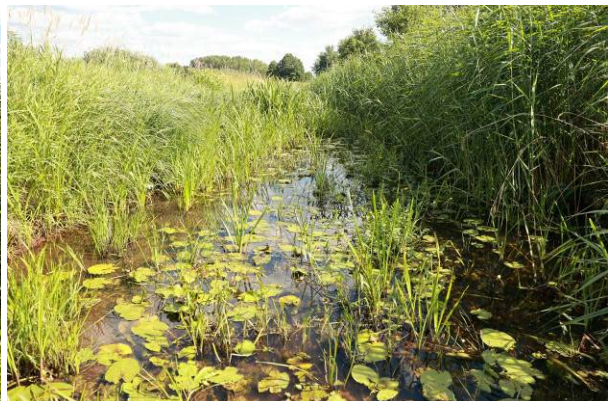
PF5: Probefläche zentral mit dichtem uferseitigen Schilf und Wasservegetation in Blickrichtung SO, 12.07.2022

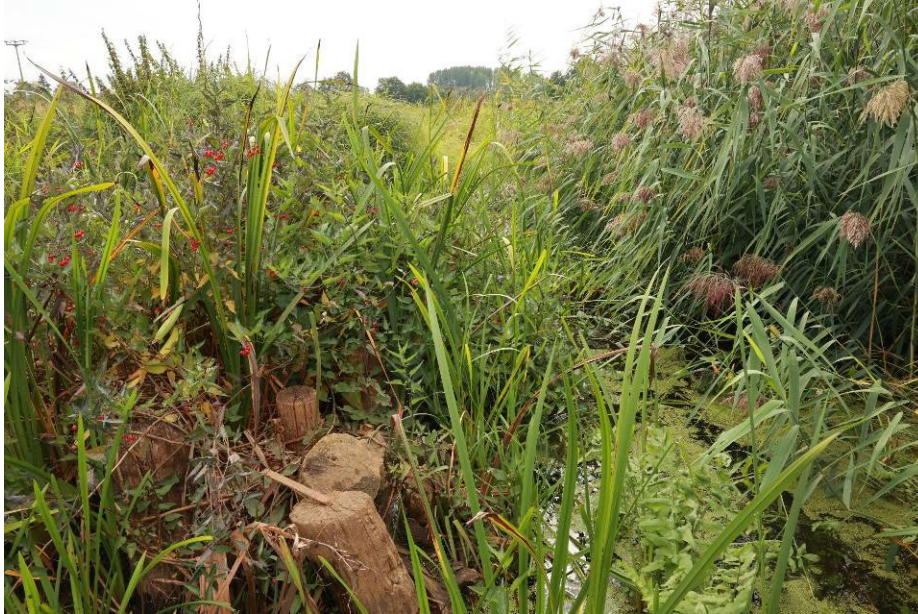
PF5: Abschnitt auf Höhe der Raubaumbuhne, die im Jahr 2022 bereits relativ stark zugewachsen war, 07.09.2022

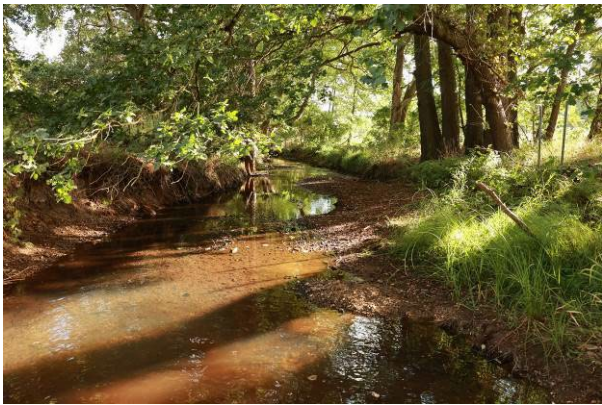
PF7: Probeflächenbeginn mit extremen Niedrigwasserstand in Blickrichtung S, 12.08.2022

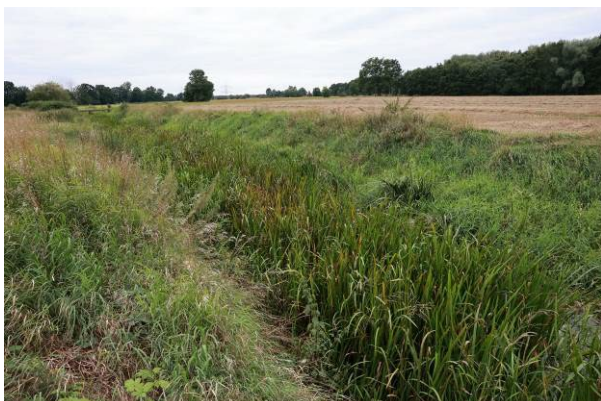
PF8: Probenflächenende in Blickrichtung S mit stellenweise stärkeren Ausbreitung des Aufrechten Igelkolbens (*Sparganium erectum*), 18.08.2021

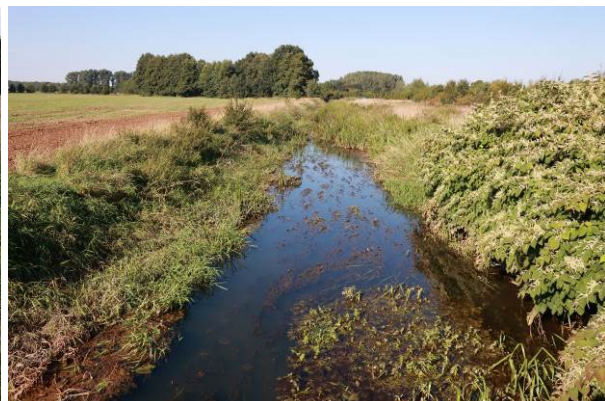
PF8: Probeflächenbeginn in Blickrichtung N; an der östlichen Uferseite auf Höhe der Brücke mit einem im Untersuchungsverlauf sukzessiv größer werdenden Bestand des invasiven Japanischen Staudenknöterichs (*Fallopia japonica*), 09.09.2021

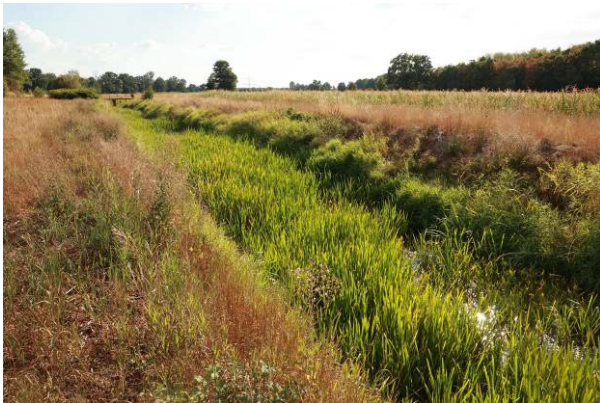
PF8: Probenflächenende in Blickrichtung S, wie bereits im Vorjahr mit höherer Deckung des Aufrechten Igelkolbens (*Sparganium erectum*), 12.08.2022

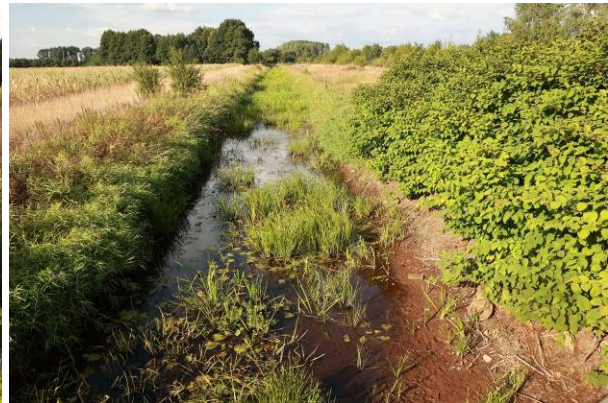
PF8: Probeflächenbeginn in Blickrichtung N; an der östlichen Uferseite auf Höhe der Brücke im Juli/ Aug. mit extremen Niedrigwasserstand und Bestand des invasiven Japanischen Staudenknöterichs (*Fallopia japonica*; rechts), 12.08.2022

<p>Schwaden, Schwimmendes Laichkraut), Submersvegetation ca. 30-40 % (Spiegelndes Laichkraut, Kanadische Wasserpest); Gewässer stellenweise dichter durch Helophyten zuwachsend (siehe 2022)</p> <p>2022: Entwicklung der Probefläche/Hydrophytenvegetation im Juli/August: Emersvegetation ca. 60-90 % (Teichrose, Pfeilkraut, Schmalblättriger Merk, Großer Schwaden, Schwimmendes Laichkraut), Submersvegetation ca. 60 % (Spiegelndes Laichkraut, Kanadische Wasserpest); Anm.: Wie im Vorjahr stellenweise dichter durch Helophyten zugewachsen (ggf. intervallweise partielle Entkrautung sinnvoll); Am Probeflächenende auf Höhe der Brücke größerer Bestand des invasiven Japanischen Staudenknöterichs (seit Beginn der Untersuchungen im Jahr 2015 hier starke Zunahme; gezielte lokale Bekämpfungsmaßnahme notwendig!)</p>
--

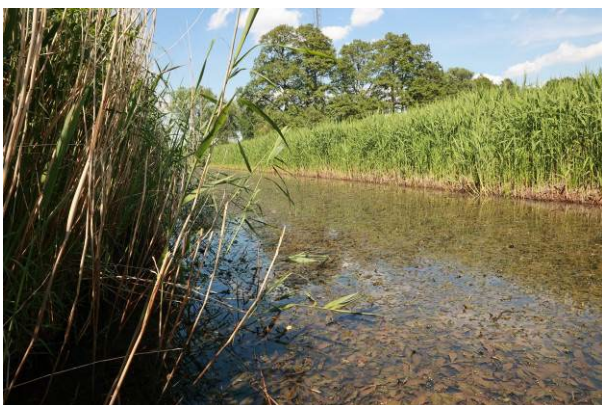
PF9: Probeflächenbeginn in Blickrichtung NO,
mit niedrigem Wasserstand, dichter flutender
Vegetation und Schilfröhricht an beiden
Uferseiten (vgl. u.a. Abb. von 2016),
03.06.2022

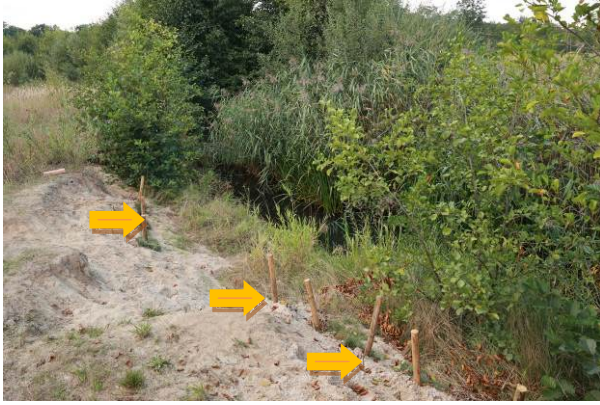
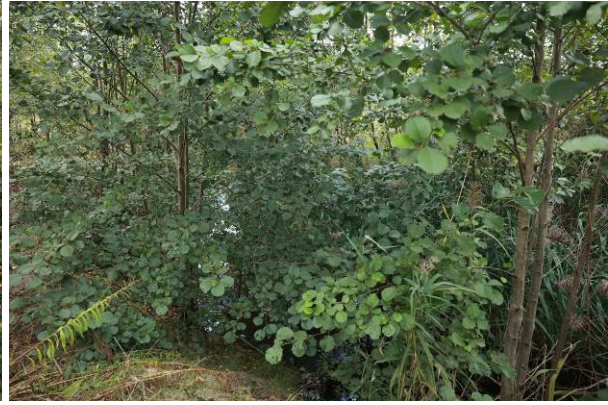
Abb. 3-1: PF3 mit mehreren erst im August 2022 von unbekannter Seite frisch gepflanzte Weidenstecklinge (u.a. orange Pfeile) an dem bis dato noch kleinflächig offenen Probeflächenbeginn der Klosterschleife; aus Sicht der Libellen und weiterer lichtliebender Wasserlebewesen sollten wenigstens kleinere Abschnitte gehölzfrei gehalten werden, 07.09.2022

Eine Besonderheit stellte die im Zeitraum Ende 2013/ Anfang 2014 fertig gestellte Klosterschleife (PF3) im Nordteil des Untersuchungsgebietes dar. Hier kam es im Verlauf des ersten Untersuchungsjahres zu einer sukzessiven Erhöhung der Strukturvielfalt durch die Ansiedlung von Wasserpflanzen und damit auch zu einer Zunahme bei den Abundanzen von mehreren Libellenarten (insb. *C. splendens*, *P. pennipes*, *O. coerulescens*). Im Jahr 2015 wurden hier in der Summe 14 Libellenarten kartiert. Im Jahr 2016 wurden durch die weitere Entwicklung der Gewässervegetation und damit einer Verbesserung der Habitatstrukturen bereits 19 Arten erfasst. Auch die Anzahl der (potentiell) bodenständigen Libellen erhöhte sich hier leicht von 14 auf 16 Arten. Im weiteren Verlauf wurden die gepflanzten Erlen- und Weidengehölze schnell größer und in den Jahr 2021 und 2022 kam es durch die stellenweise stärkere Beschattung bei einigen Arten wieder zu einem leichten Rückgang (2021: insg. 17 Arten, davon 13 bodenständig; 2022: insg. 14 Arten, davon alle bodenständig). Aus Sicht der Libellenfauna wie auch vieler weiterer lichtliebender Wasserlebewesen wäre hier ein abschnittweises Auflichten der zunehmend dichter und größer werdenden Erlengehölze notwendig (vgl. nachfolgende Abb. 3-1a,b zu PF3). Dabei sollten in den kommenden Jahren zumindest abschnittsweise auch kleinere offene, besser besonnte Bereiche an der Kolsterschleife belassen bzw. geschaffen werden. Daneben verdrängen/ überwachsen die überwiegend sehr dicht stehenden Erlen auch die zeitgleich gepflanzten Weiden, die eine äußerst wichtige Bedeutung als Nektar- und Pollenspender für früh fliegende Wildbienen (u.a. Gattung der Sandbienen) besitzen. Deshalb sollten zugleich einige der Weiden gezielt freigestellt werden.

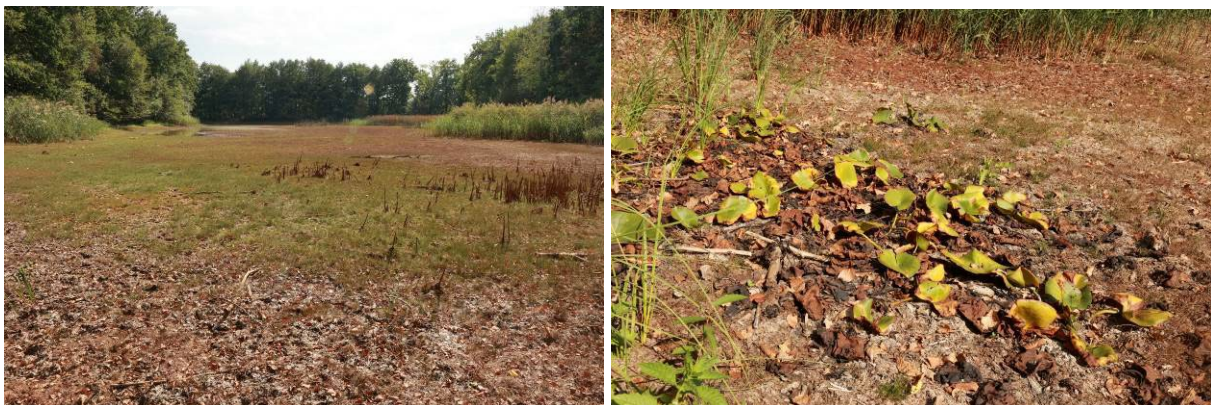
Abb. 3-6a,b: Der unmittelbar westlich zur Kleinen Elster benachbarte Küchenteich trocknete im Sommer 2022 sukzessive nahezu vollständig aus; rechts sind teilweise bereits vertrocknete Blätter der Teichrose zu sehen; beide Aufnahmen vom 07.09.2022
